# Katalog Østlandet

## 012352 Fossum brogalleri

# Fossung brogalleri

Etabl.nr.: 012352  
Etabl.navn: Fossung brogalleri  
Etablert år: 1914

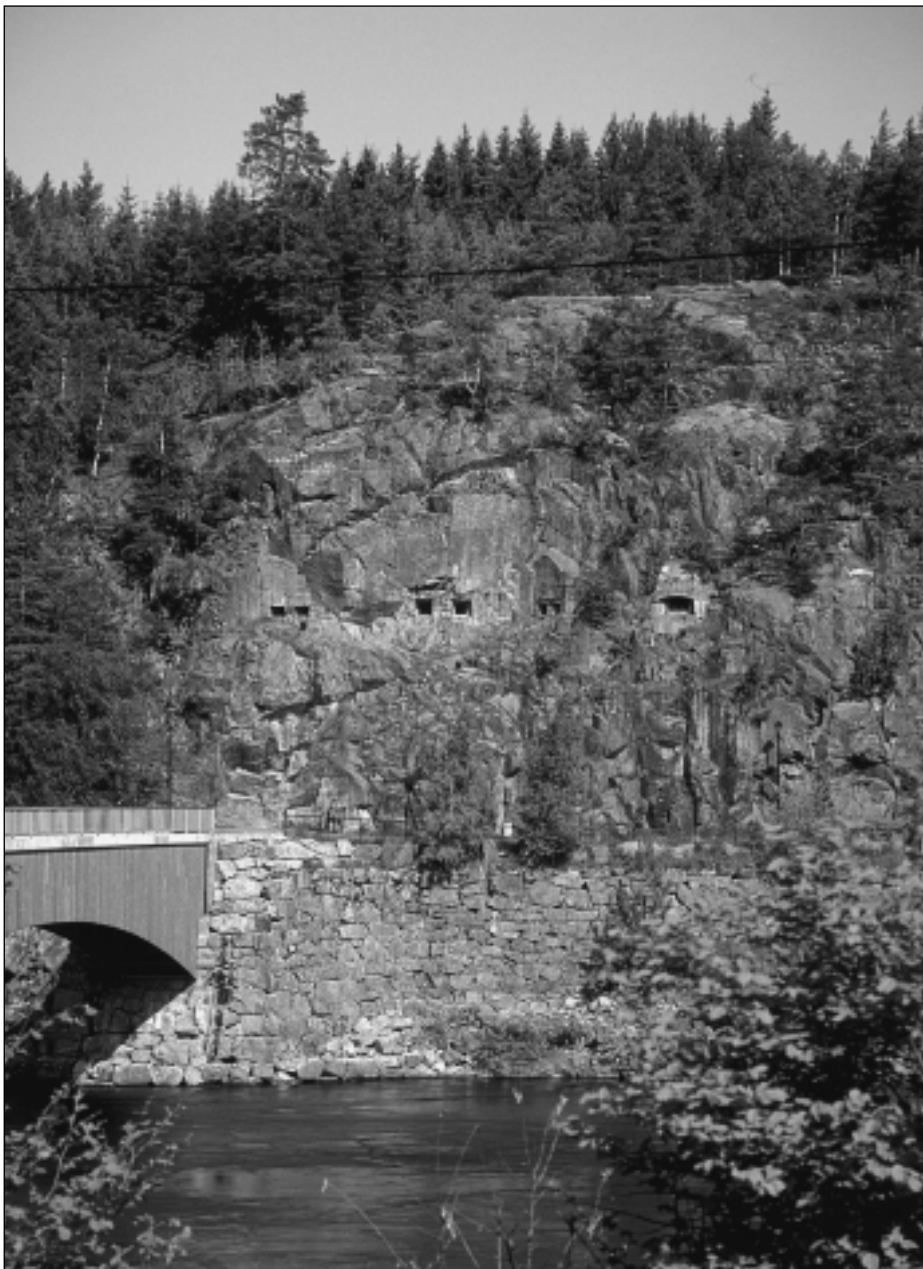
*Brogalleriets skyteskår kontrollerte veibroen over Glomma*

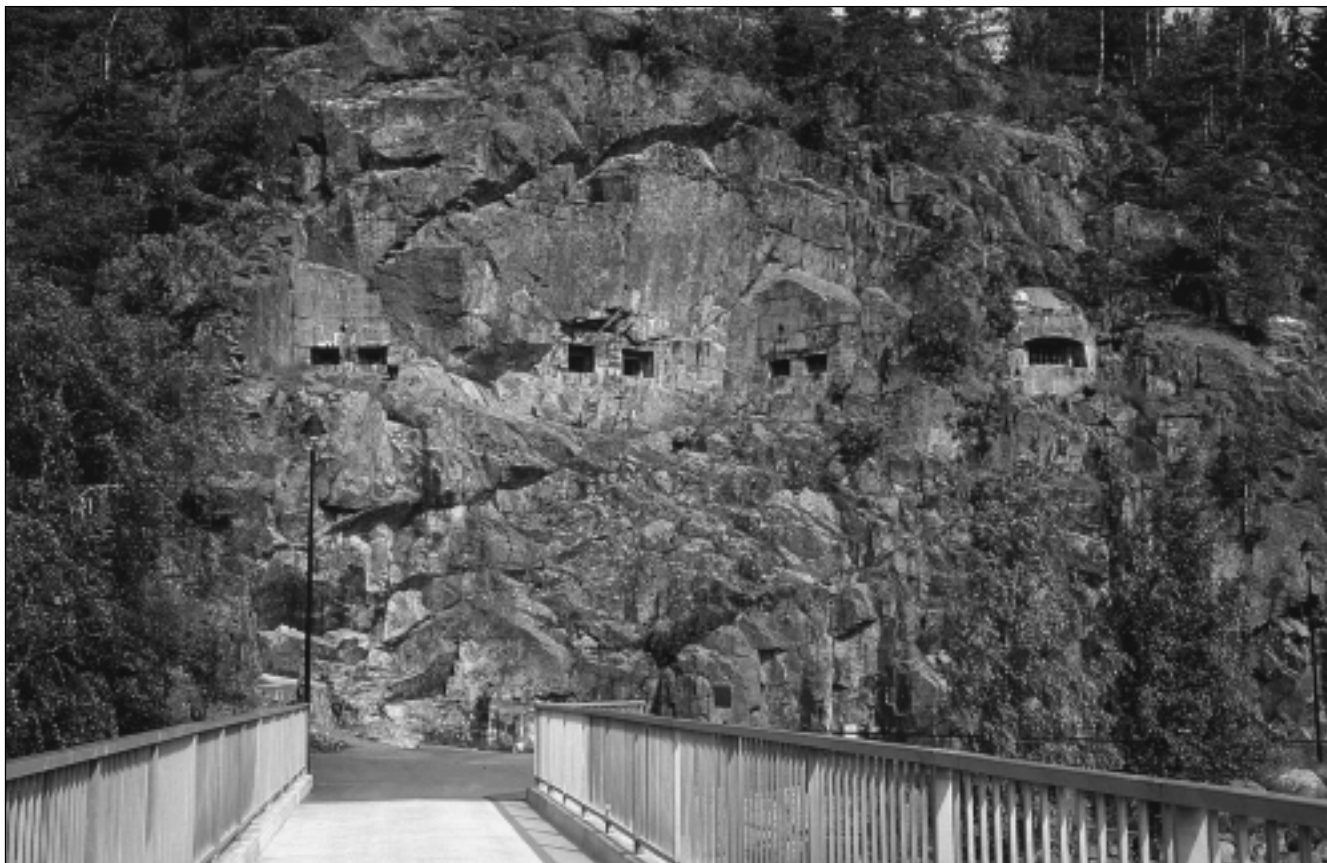
*Fjellveggen skyteskår sett fra broen.*

Brogalleriet er i all hovedsak sprengt inn i fjellet. Det består av en lang gang med fjellhaller og siderom. Anlegget fremstår som et råsprengt fjellanlegg. I siderommene finner man galleriets skyteskår, i alt syv stykker. I den innerste hallen står det en vedovn. Adkomst fra Glomma og broen leder i dag bratt opp mot fjellanleggets eneste inngang på sydøstre side, men en vei har opprinnelig kommet fra vest. Inngangspartiet er dekket bak en betongmurt vegg som går frem til fjellanleggets dør. Innvendig finnes en del opprinnelige detaljer som strømløpninger og spor etter mitraljøsestillingene.

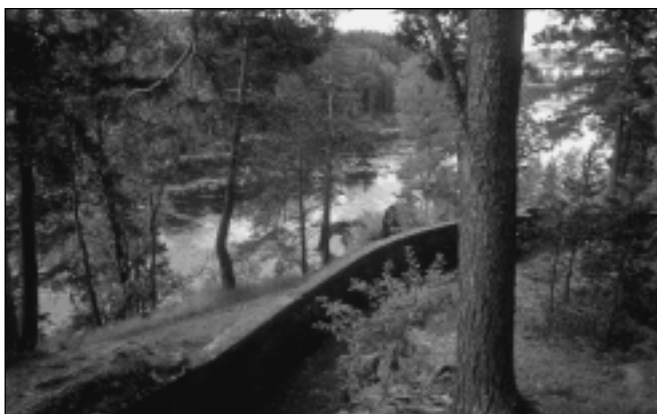
*Fossum brogalleri, inngangspartiet med betongmuren og utsyn over Glomma*

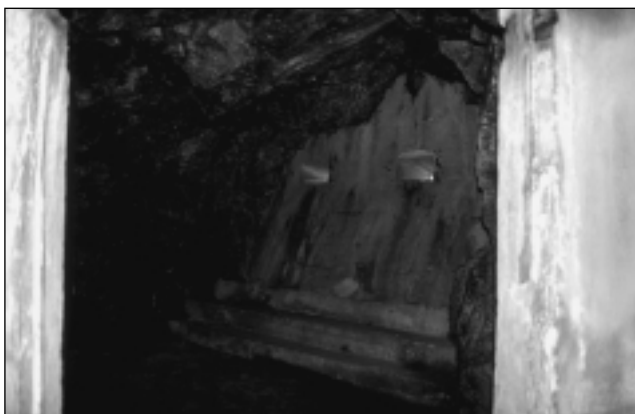
*Fjellanleggets interiør, skyteskårene mot Glomma*
